OPINIA MYKOLOGICZNO-BUDOWLANA

Obiekt: Budynek Szkoły Podstawowej

Adres: Klęczany gmina Chełmiec

Nowy Sącz, luty 2012 r.

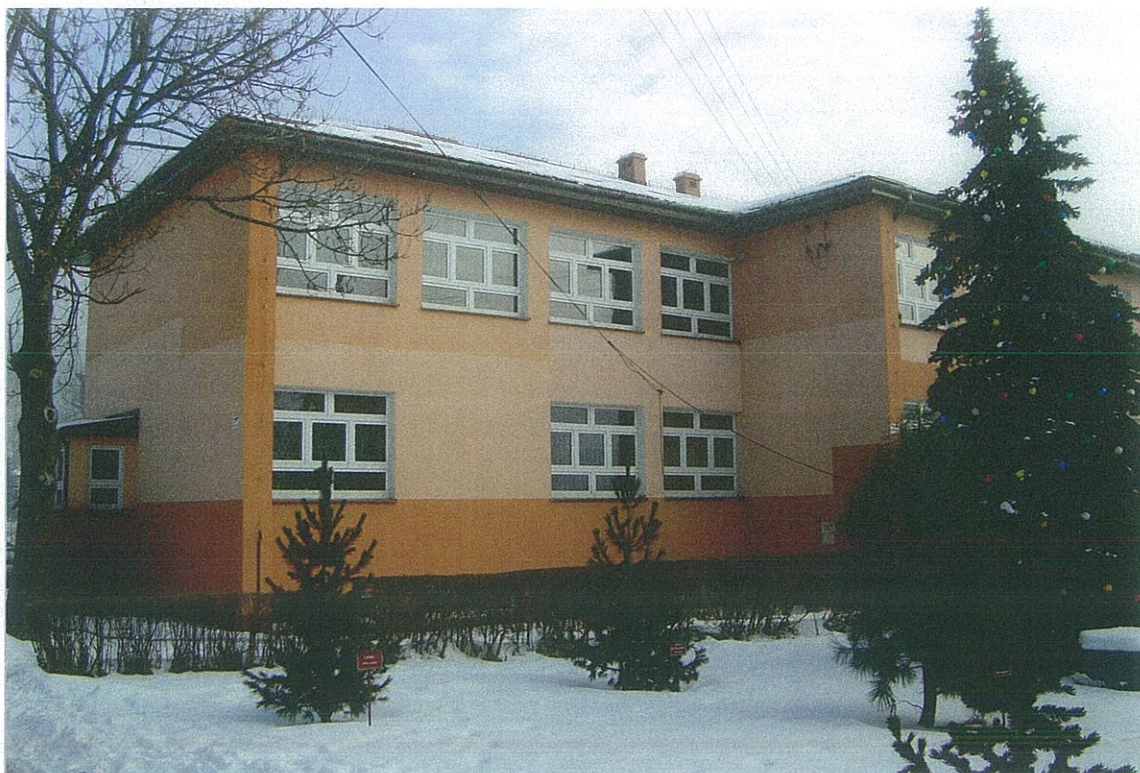
Budynek szkoły w Kłęczanach- część północna, w której podziemiu znajduje się główna szatnia

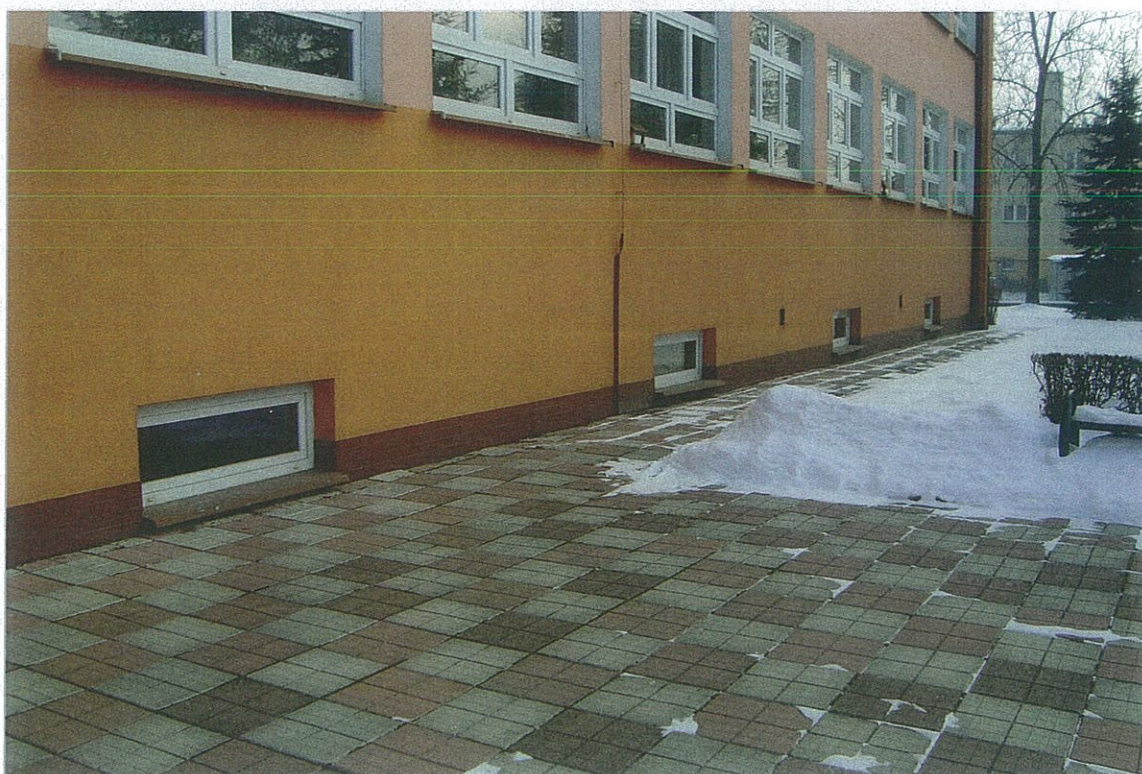
Część południowa Szkoły z salą tenisa, szatnią i pomieszczeniami zaplecza magazynowego

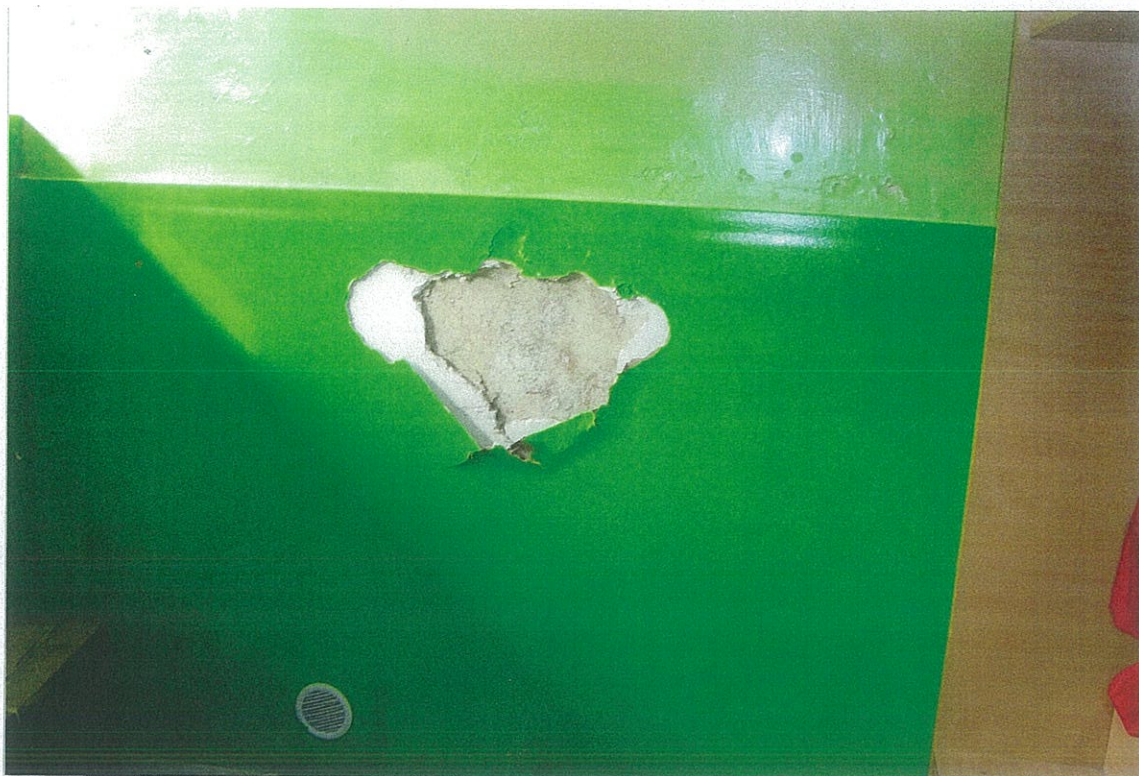
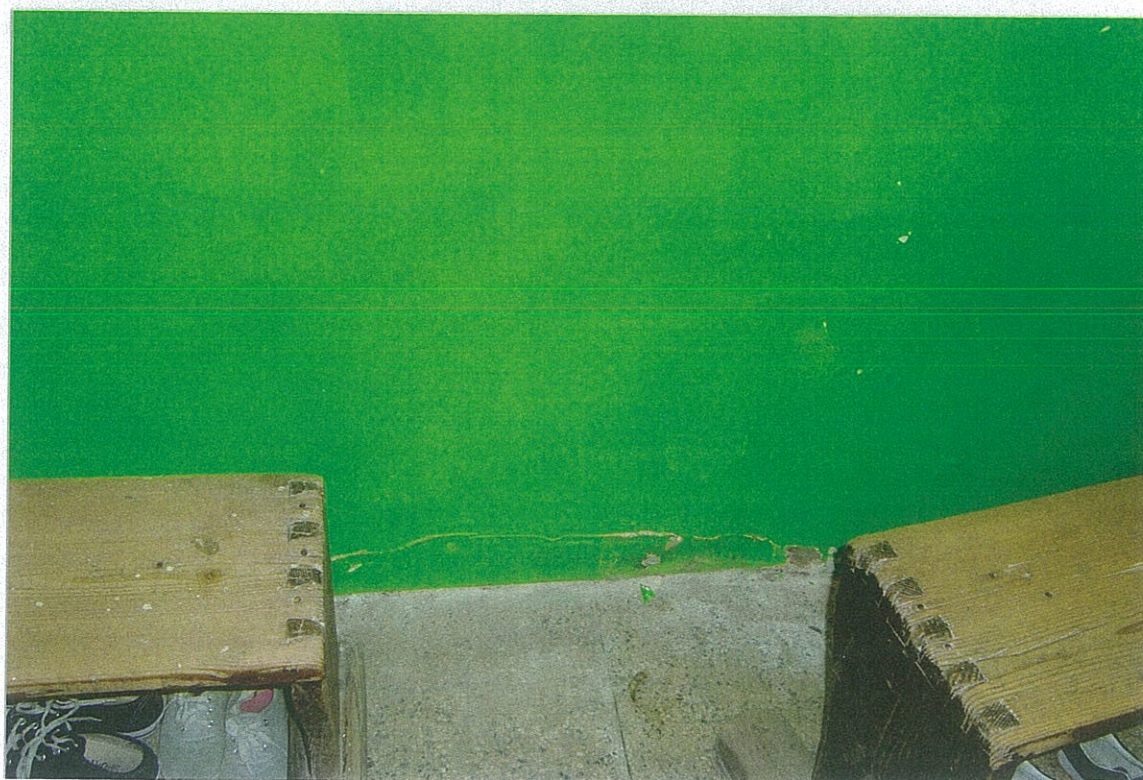
a także na ścianie szczytowej budynku pod okładziną z płyt gipsowych w pomieszczeniu głównej szatni.

Szatnia główna- u góry ściana szczytowa obłożona płytą gipsową, pod którą widać wykwity Pleśni, u dołu zawilgocona ściana podokienna.

8.2. Usunąć dostawione ścianki ,które miały na celu zasłonięcie zawilgoconych ścian, sprawdzić stan tych ścian. Usunąć też płytę gipsową ze ściany szczytowej. Odkryte ściany przesuszyć ogrzewając i wietrząc pomieszczenia.

8.3. Ze ścian, na których widoczne są naloty i wykwyty Pleśni odbić silnie porażone tynki w promieniu 0,5m. poza objawy porażenia, oczyścić powierzchnię i zmyć czystą wodą. Po wyschnięciu posmarować trzykrotnie preparatem BORAMON, za każdym razem w odstępach 1-2 godzin.

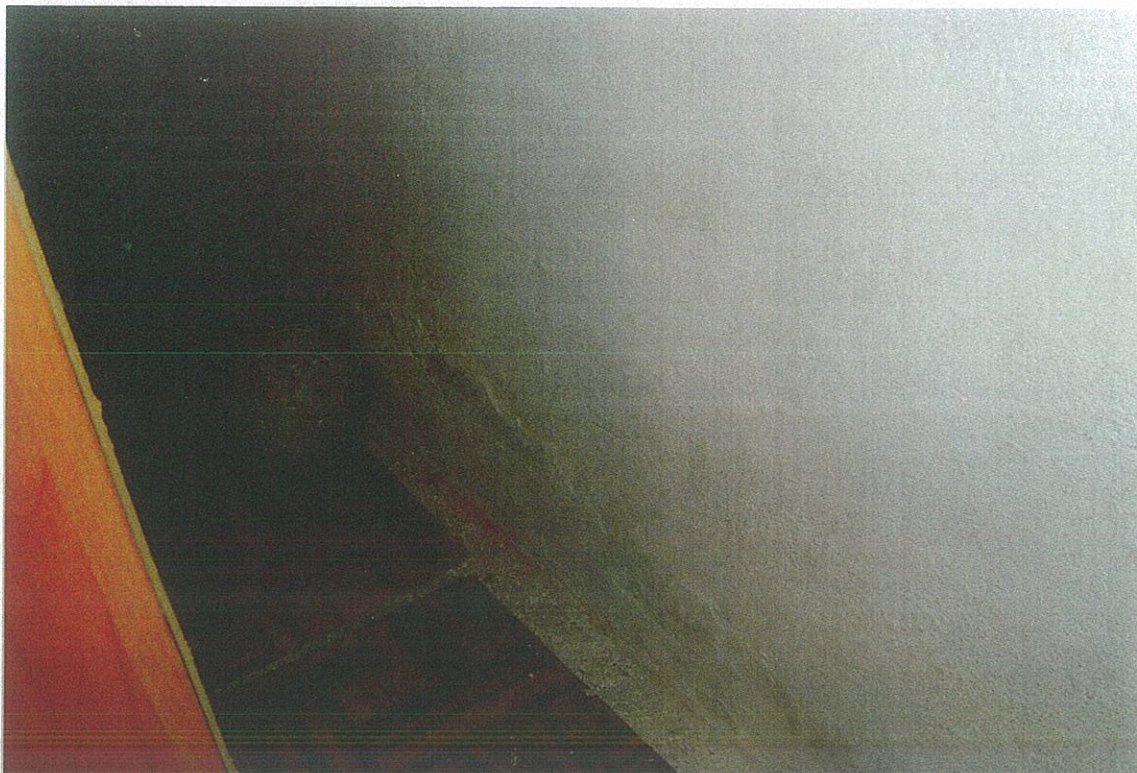
Zawilgocenie ściany poprzecznej w szatni przy Sali tenisa stołowego

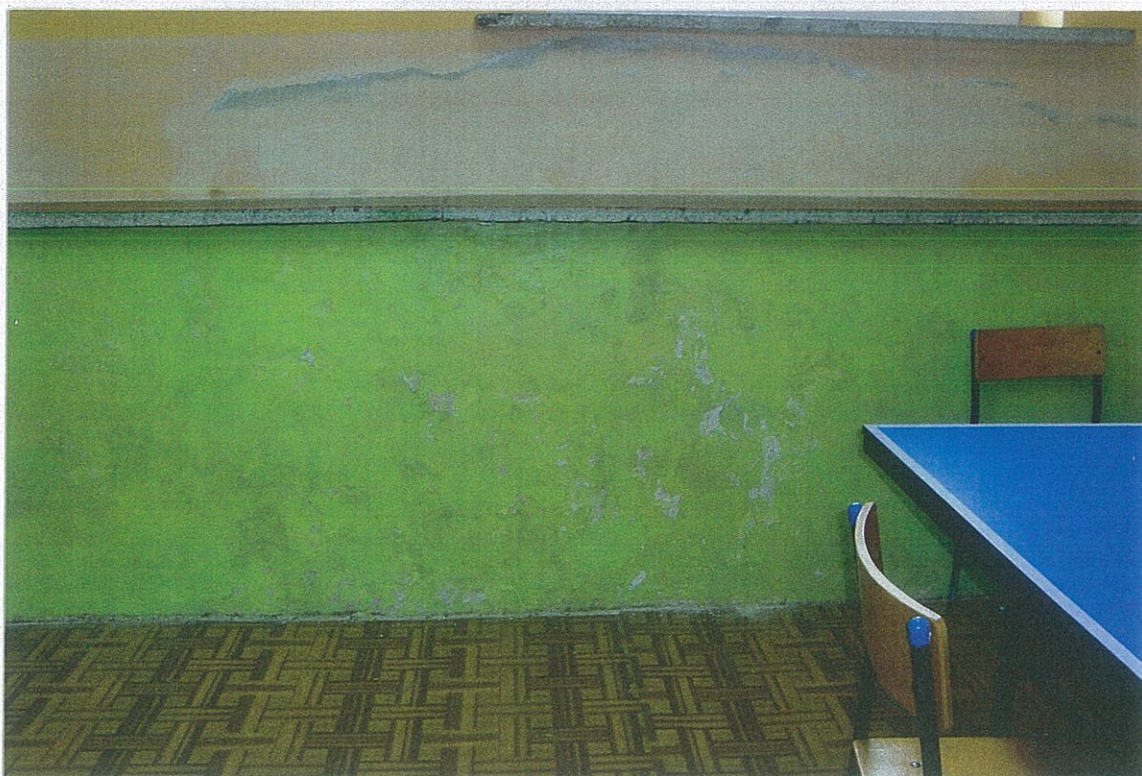
Wilgoć na ścianie podokiennej w Sali tenisa stołowego

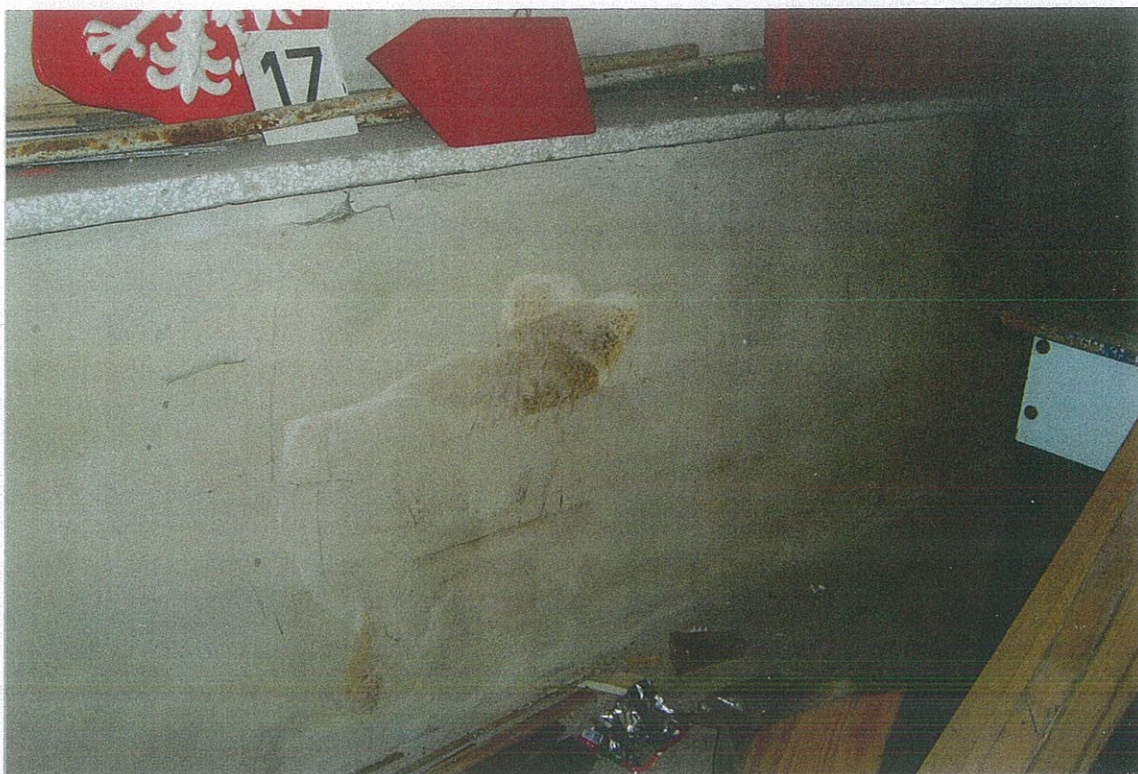
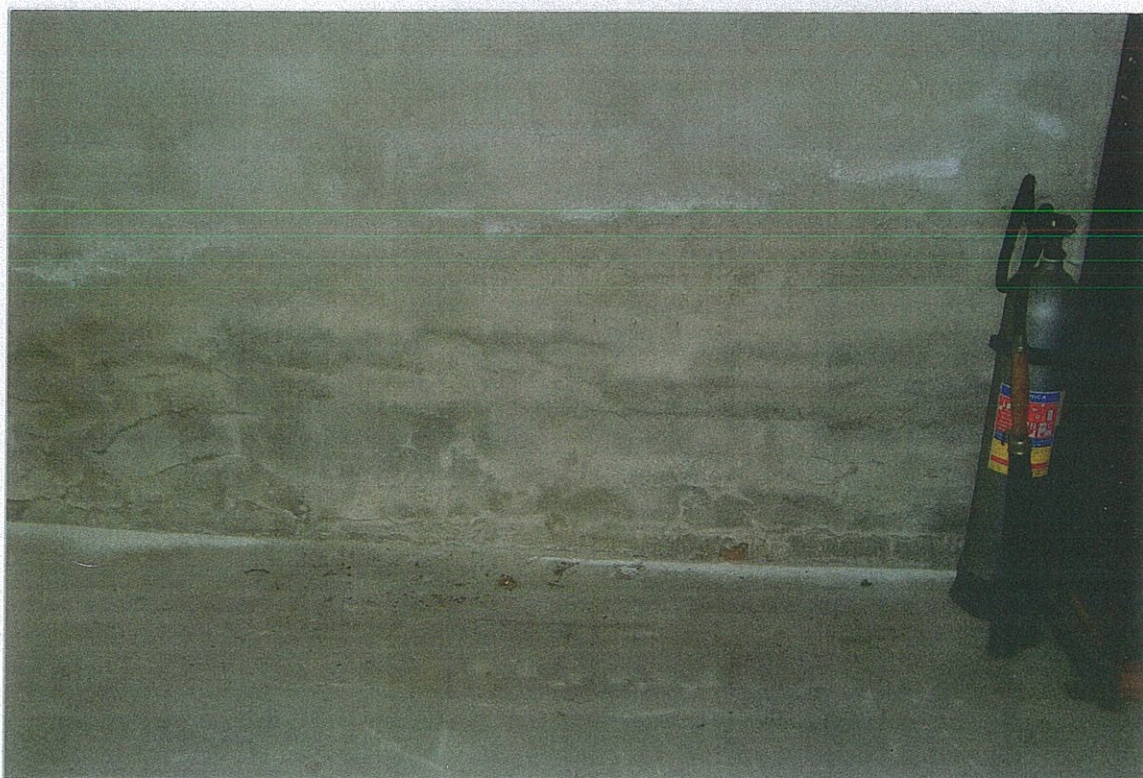
Widać to na ścianie zaplecza magazynowego, w pomieszczeniach magazynów przy kotłowni,

Zawilgocenie na ścianach zaplecza magazynowego – widoczne wykwity Pleśni i wysolenia

8.4. Występujące miejscowo wykwity solowe zlikwidować przez 4-krotne obfite zmycie powierzchni 2% roztworem wodnym kwasu bórneg, lub też usunąć w tych miejscach zniszczone tynki.

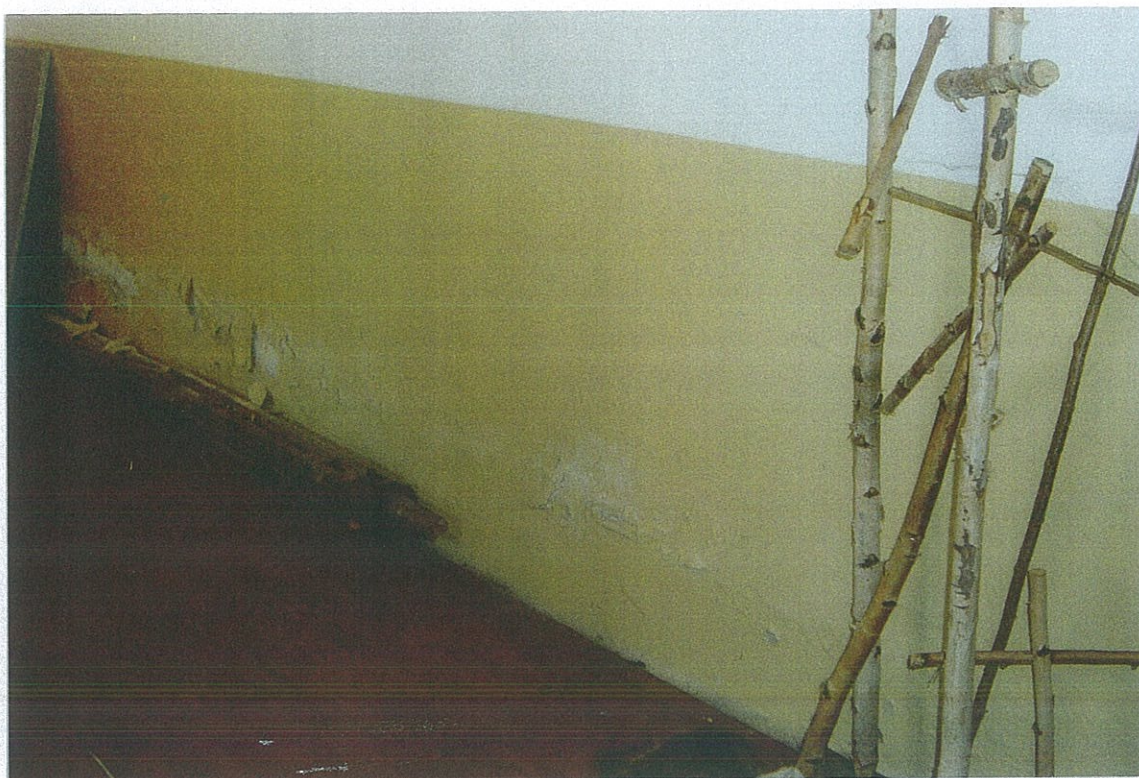
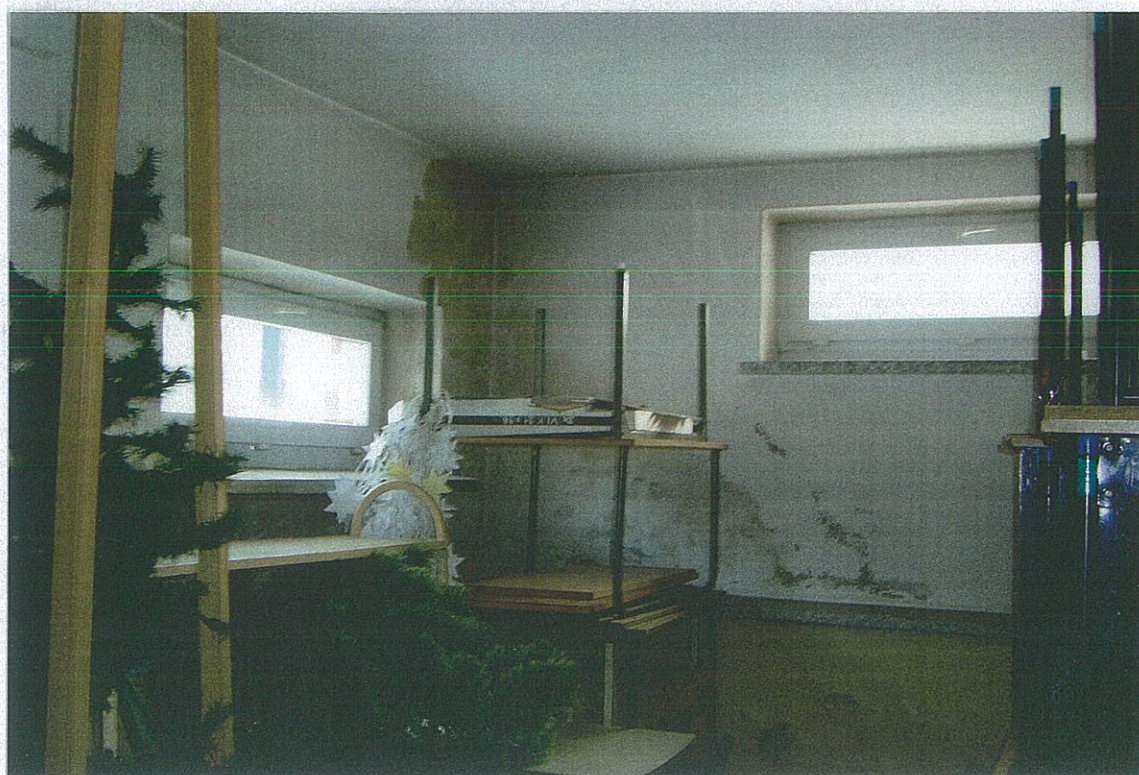
Zaplecze magazynowe przy południowej ścianie szczytowej- zawilgocenie ścian w narożu sięga na całą wysokość pomieszczenia

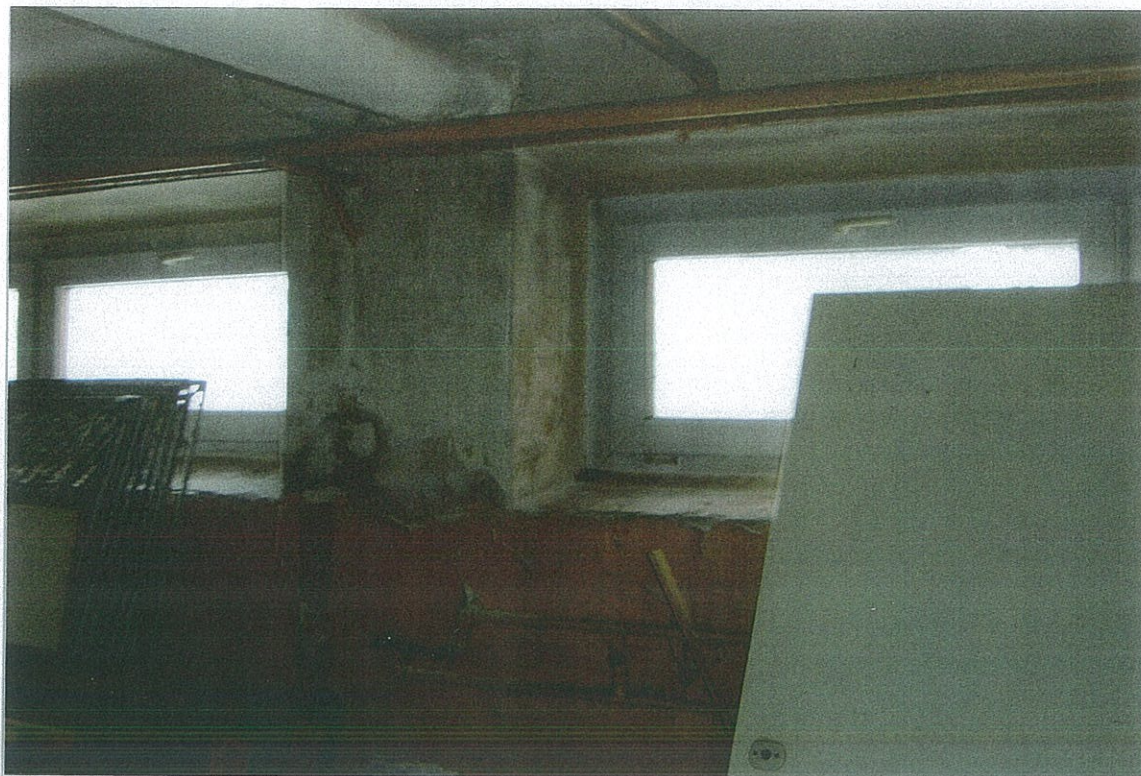
Zawilgocenie ścian w magazynie w części zachodniej budynku

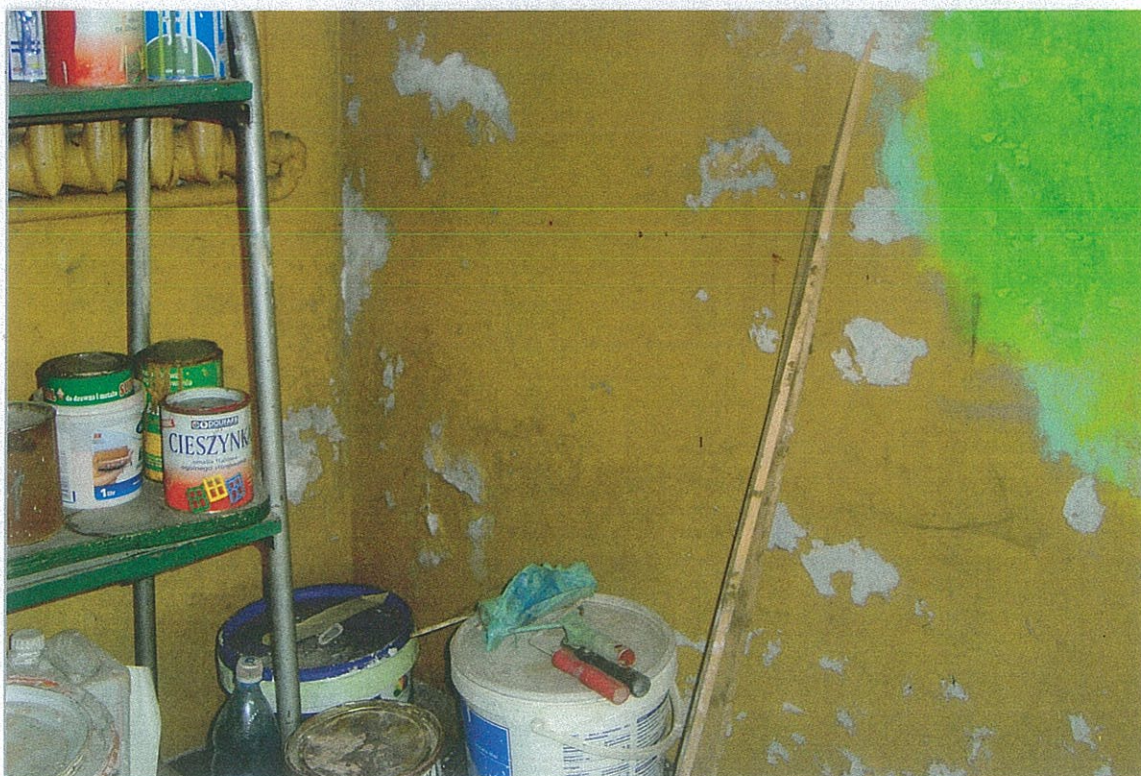
Magazyn w dawnych natryskach- widoczne zawilgocenie ściany zewnętrznej podłużnej
